TRIBUNALE DI ALESSANDRIA

CAUSA CIVILE

R.G. 317/2010

RELAZIONE DEL CONSULENTE TECNICO DELL'UFFICIO

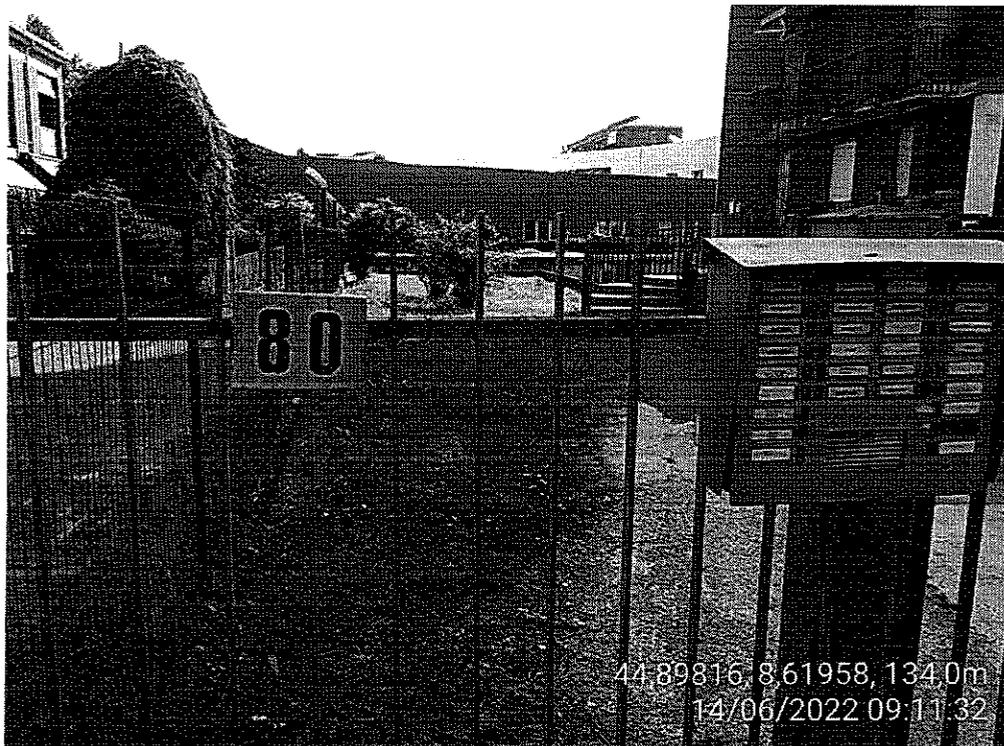
Ingresso dalla via Tonso

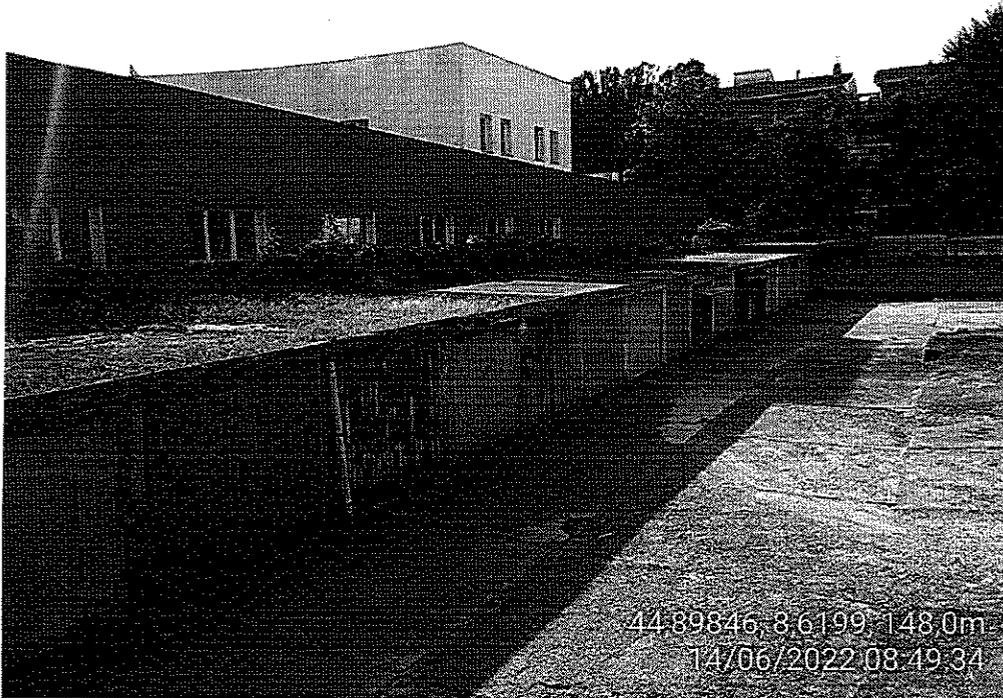
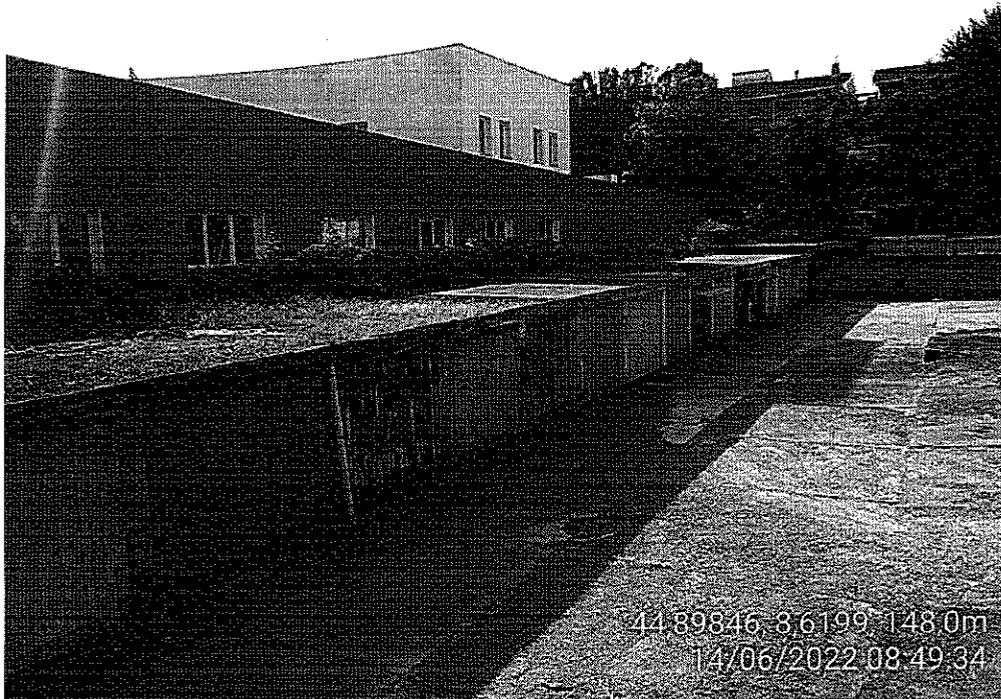
Vista frontale dei garage dal cortile

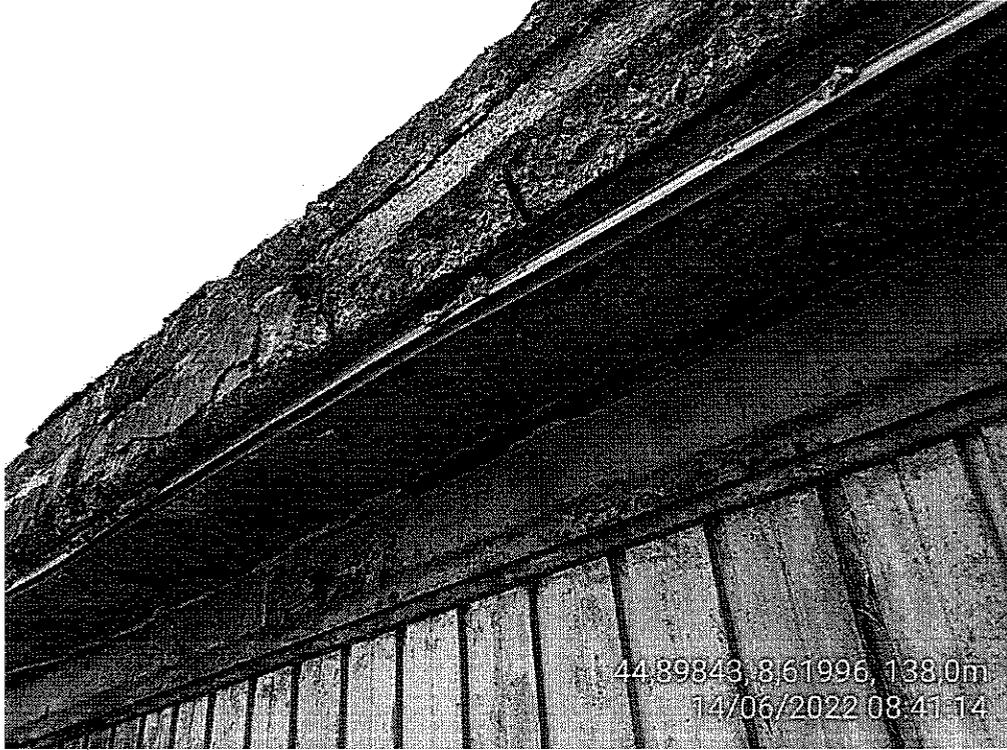
Sfaldamento soletta con esposizione ferri armatura

Anche il frontalino e la muratura del prospetto richiedono a parere di chi scrive interventi sull'intera superficie con ripresa del conglomerato ed interventi sulla parte muraria.

Inoltre si devono prevedere interventi di verifica e consolidamento della soletta di cui non possiamo al momento verificare effettiva situazione

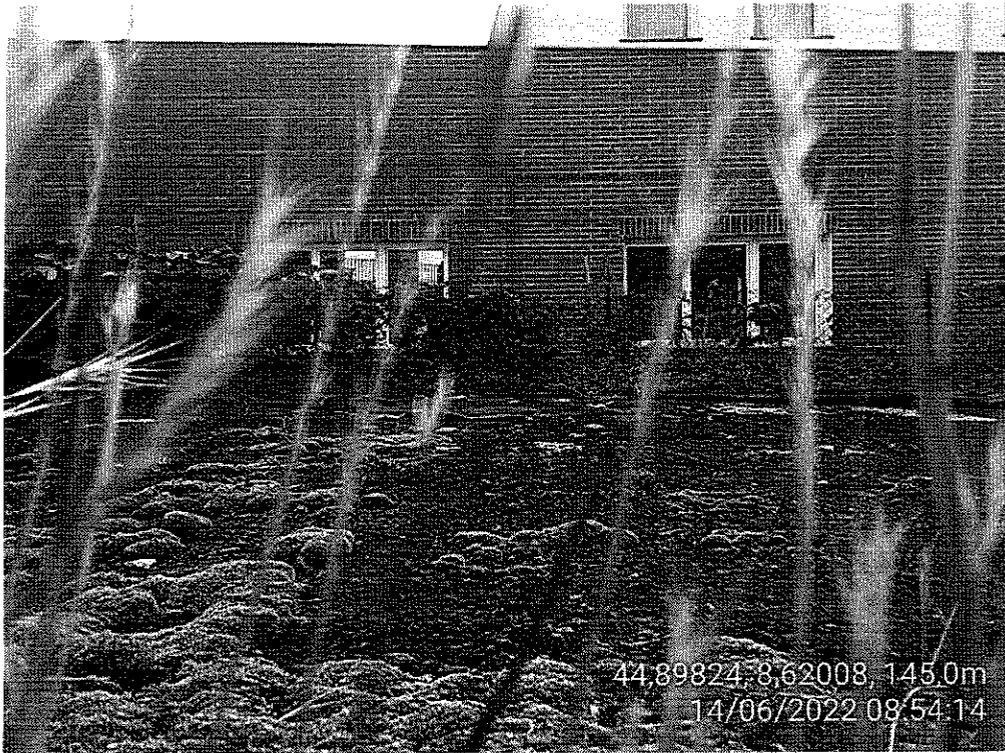
Si rileva che la copertura della struttura, costituita da soletta piana resa impermeabile con fogli di carta catramata posizionati a caldo, ha perso completamente la propria funzionalità con formazione di apparati vegetali spontanei, scollamenti e conseguenti infiltrazioni d'acqua nei locali sottostanti, in alcuni casi con collasso dei tavelloni.

Situazione guaine impermeabilizzanti soletta

A parere dello scrivente all'esito dell'ispezione si rende necessario un intervento manutentivo di integrale natura. In particolare non risulta possibile eseguire sulla soletta dei singoli interventi ma occorre rifacimento completo dell'intera superficie.

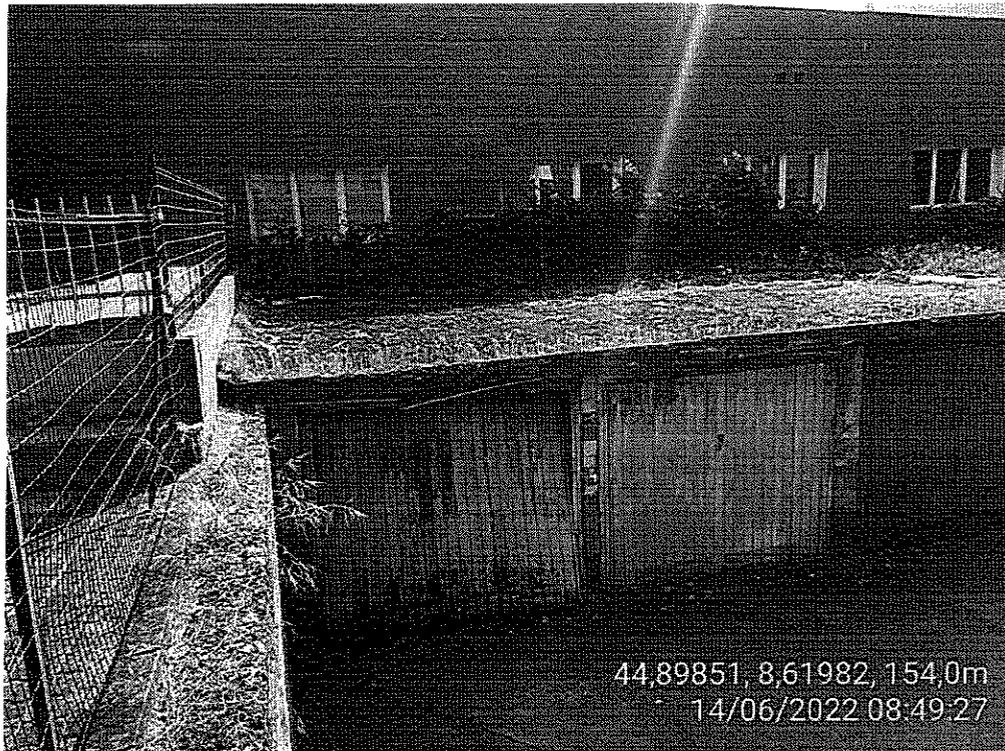
Vegetazione su soletta

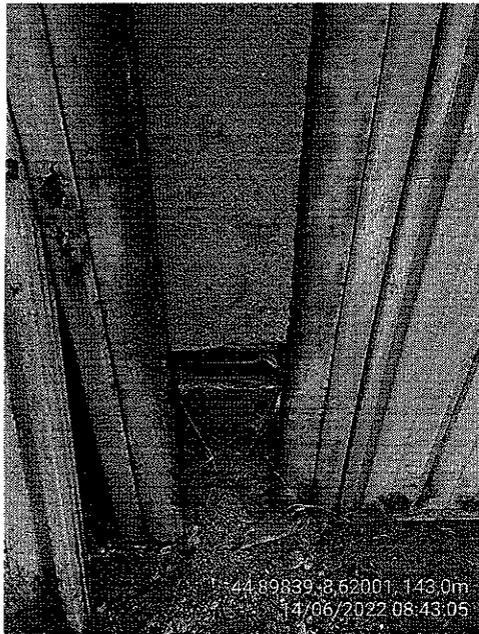
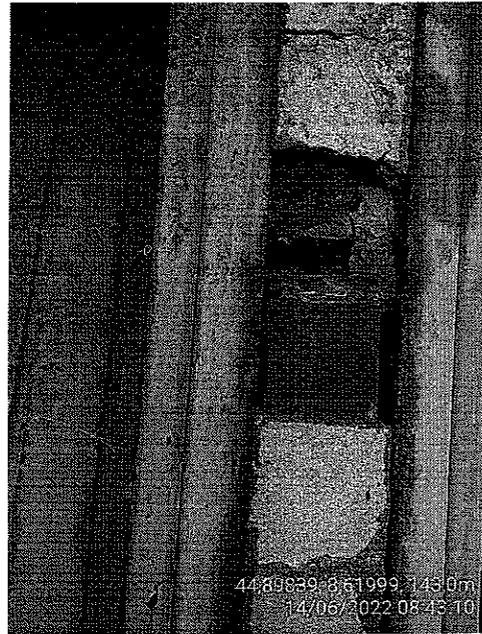
Le strutture murarie presentano in vari punti cedimenti mentre i serramenti delle basculanti in lamiera, nella maggioranza dei casi, risultano arrugginiti e deformati.

Cedimenti di parti in laterizio

I primi 4 box (sub 56-55-54-53) richiedono inoltre interventi di ripristino murari di maggior impatto stimati come segue:

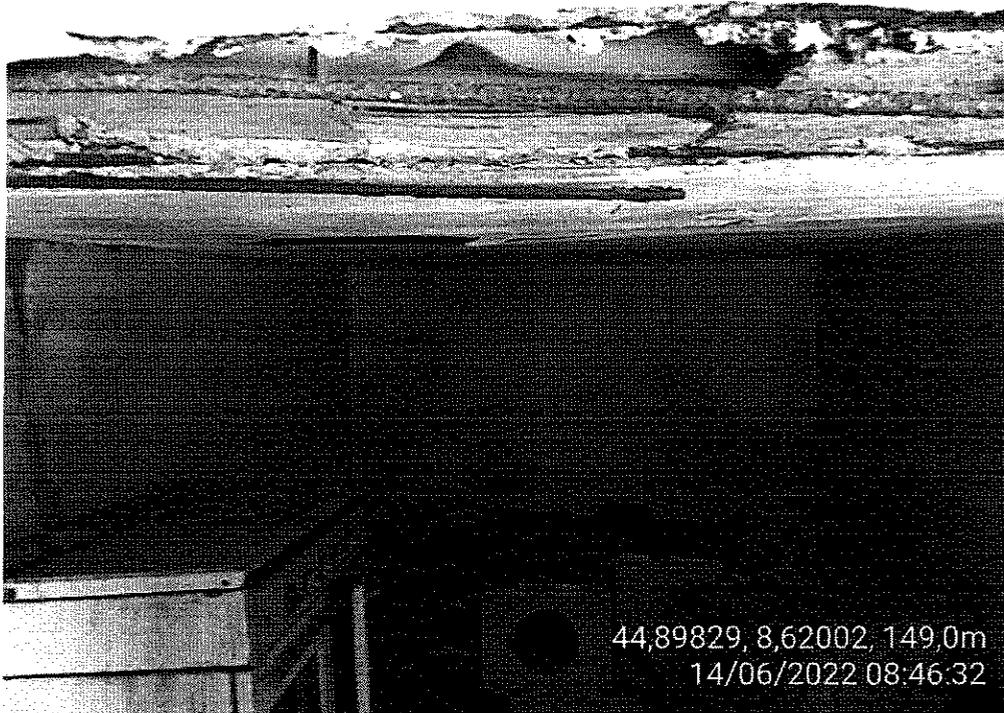
Distacchi parti delle solette interne

Si rende inoltre necessario intervento di rifacimento tinteggiature interne e per alcuni box intervento di ricostruzione della soletta interna.

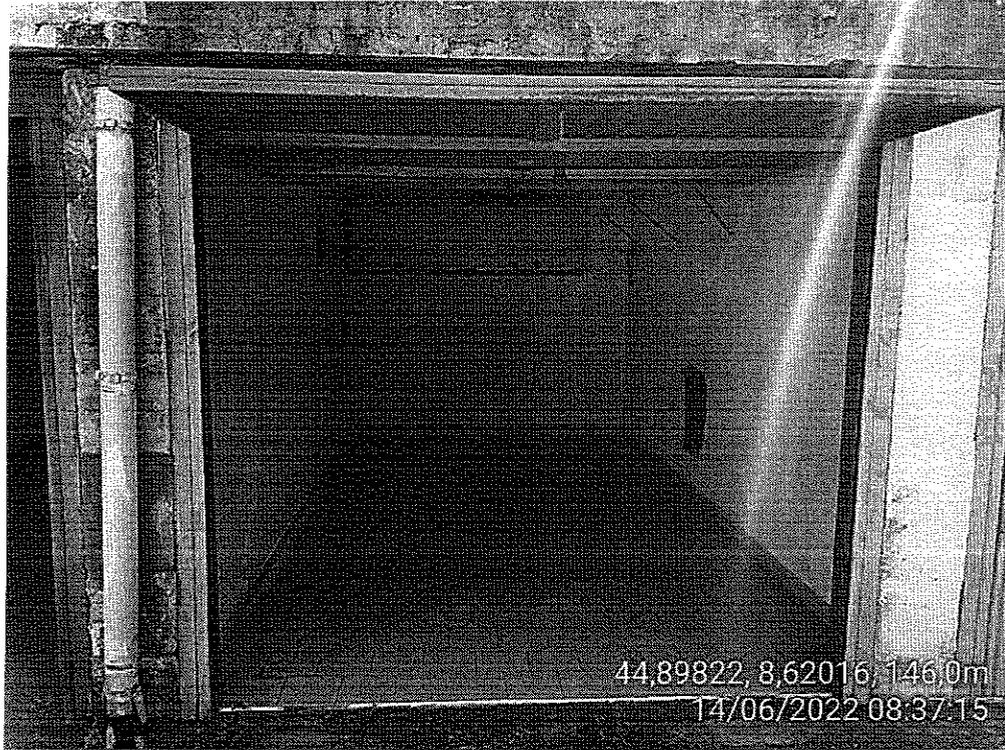
Garage n. 44 pavimento in piastrelle

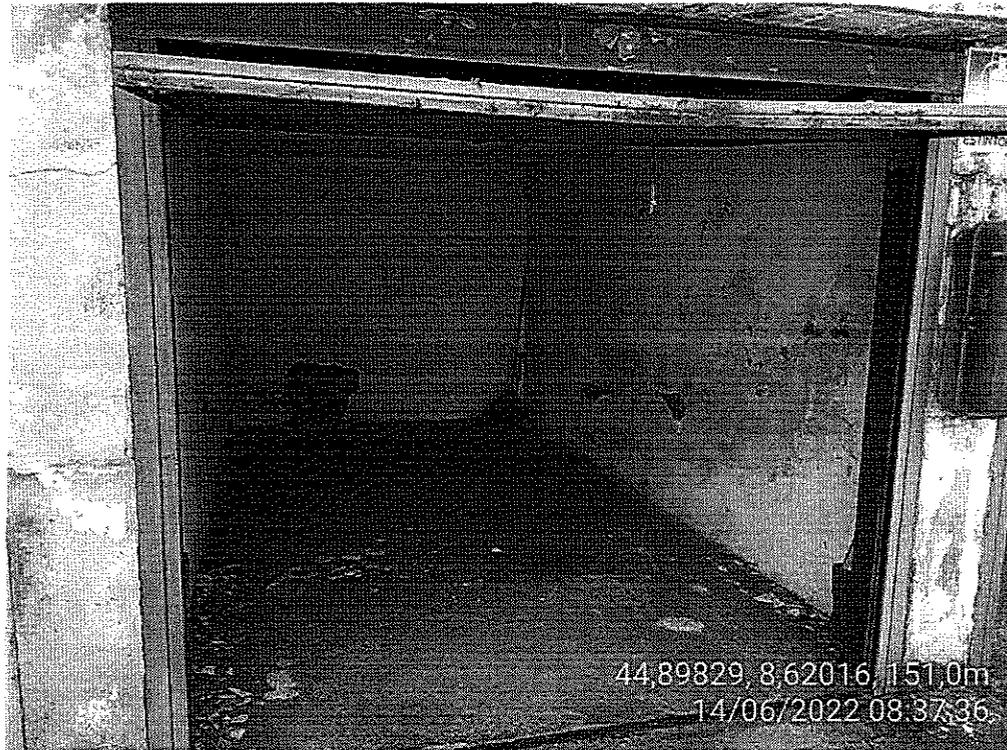
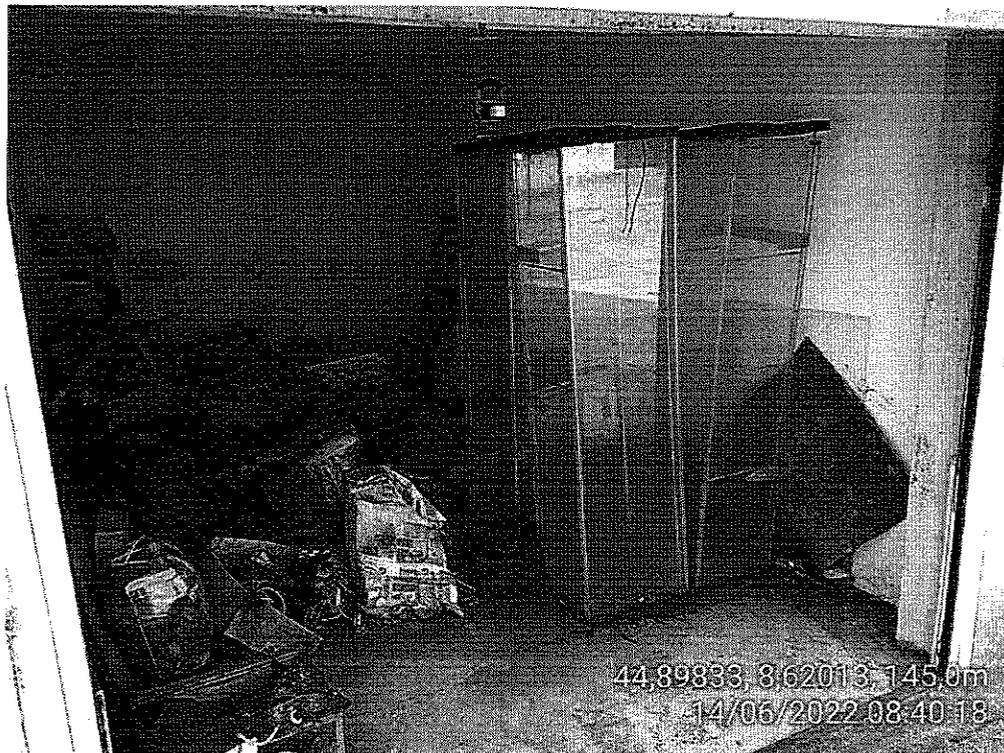
Presenza masserizie

Per quanto concerne la rimozione di masserizie all'interno di alcuni box, si evidenzia che non abbiamo elementi per accertare né l'effettiva proprietà dei predetti beni né la proprietà del box ove trovati tali oggetti. Pertanto il costo di rimozione e smaltimento dovrebbe ricadere su tutti i proprietari, ed a fronte di un'ipotesi di spesa di € 1.000,00= si avrebbe un costo unitario di € 58,00 per box che ritengo non modifichi l'impianto della stima e del riparto proposti.

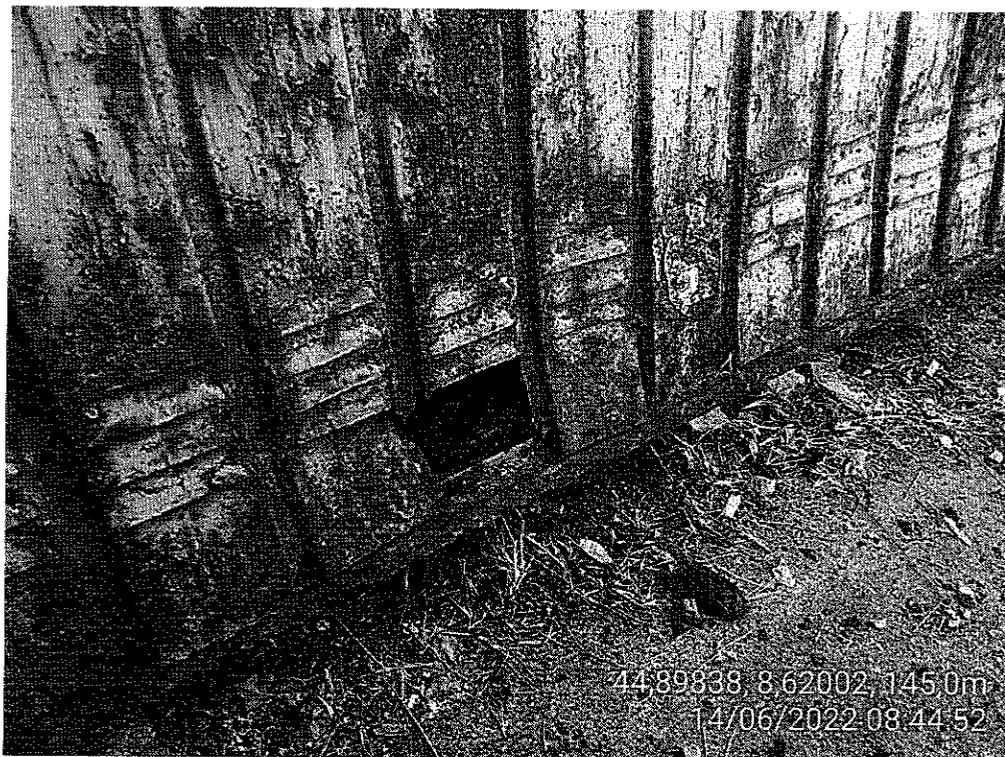
Serramenti basculanti corrosi

Oltre ai predetti interventi sull'intero complesso si deve considerare la sostituzione di buona parte dei serramenti porte basculanti, premettendo che all'ispezione solo alcuni dei box erano aperti per il necessario controllo.

Si considera un costo di € 400,00 per il serramento oltre a 350,00/cad per il montaggio/movimentazioni e minuteria per un totale di € 750,00/cad

Si valuta la sostituzione necessaria sui primi 6 box da sinistro (sub. 56-55-54-53-52-51) pari a € 4.500,00
